BetonInfra

41

- 1 Gestorte barrier heeft voordelen
- 2 Monumentale betonweg niet versleten
- 3 Betonweetjes: deuvels en koppelstaven

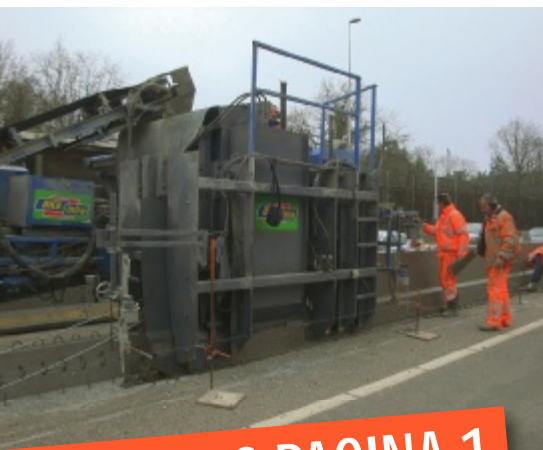
variabele barrier. Deze variabele barrier varieert in hoogte om de hoogteverschillen tussen de rijbanen op te vangen. De verbinding tussen de twee gangen is uitgevoerd met twee rijen haarspelden.

Een bestaande variabele barrier-mal kan maximaal een hoogteverschil opvangen van 45 cm. Het hoogteverschil bij de A1 van 70 cm is te groot voor de bestaande glijbekisting. Daarom is gekozen voor een alternatieve uitvoeringsmethode. Bij een hoogteverschil van 0-40 cm wordt de barrier in één keer aangelegd. Bij 35-70 cm hoogteverschil worden de barriers in twee arbeidsgangen aangelegd, waarbij eerst een standaard barrier wordt geplaatst. De standaard step is als eerste gang gebruikt dus in situ uitgevoerd en daar bovenop een

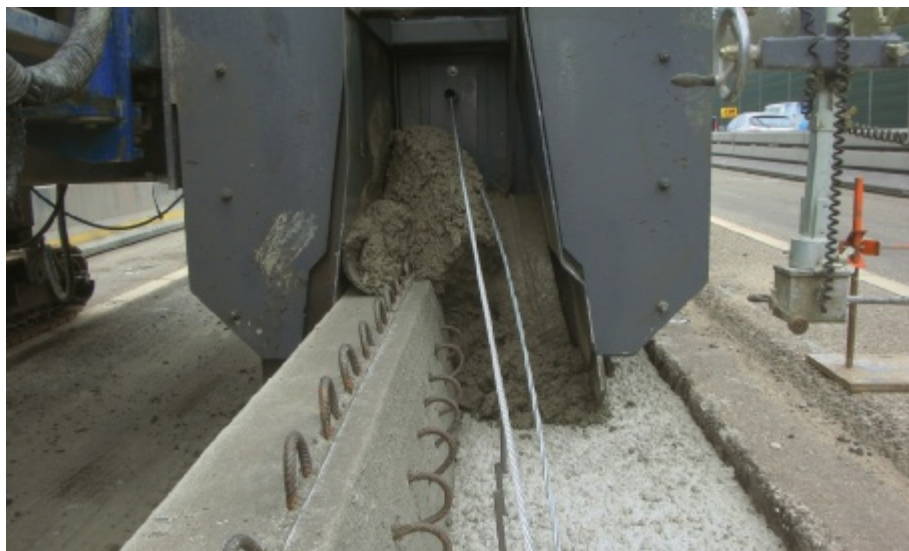
De variabele barrier is hoger en breder dan een gewone barrier – normaliter is de kopbreedte 40 cm - waardoor de hoeveelheid beton per meter 2 tot 2,5 keer zoveel is. Bij deze barriers was de kopbreedte 40 cm omdat in een later stadium

lichtmasten in de barrier geplaatst worden. Voor een goede afwerking wordt gebruik gemaakt van een instelbare sleepplaat, die de bovenkant van het beton glad sleept. Daarna worden er voegen gezaagd om de scheurvorming te reguleren. Nederland is nog steeds een land van stalen vangrails. Maar de voordelen van een betonnen barrier zijn legio. "Zo is geen of nauwelijks regulier onderhoud nodig", zegt Visser. "En de levensduur van een betonnen barrier is minimaal dertig jaar. Na elke aanrijding moet bij een stalen vangrailrand onderhoud worden gepleegd. Bij een betonnen barrier is dat zelden; alleen bij zeer zware aanrijdingen." Ook kan de bermgrond onder een verzinkte stalen vangrail in de loop der tijd verontreinigd raken. Bij een betonnen barrier gebeurt dat niet.

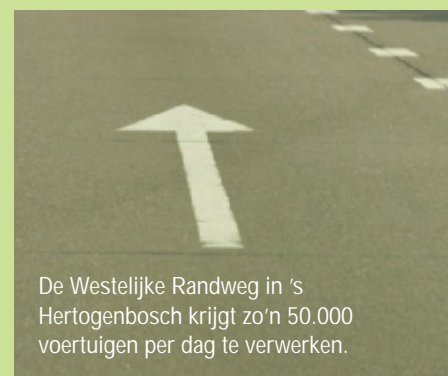
De Westelijke Randweg in 's Hertogenbosch krijgt zo'n 50.000 voertuigen per dag te verwerken.

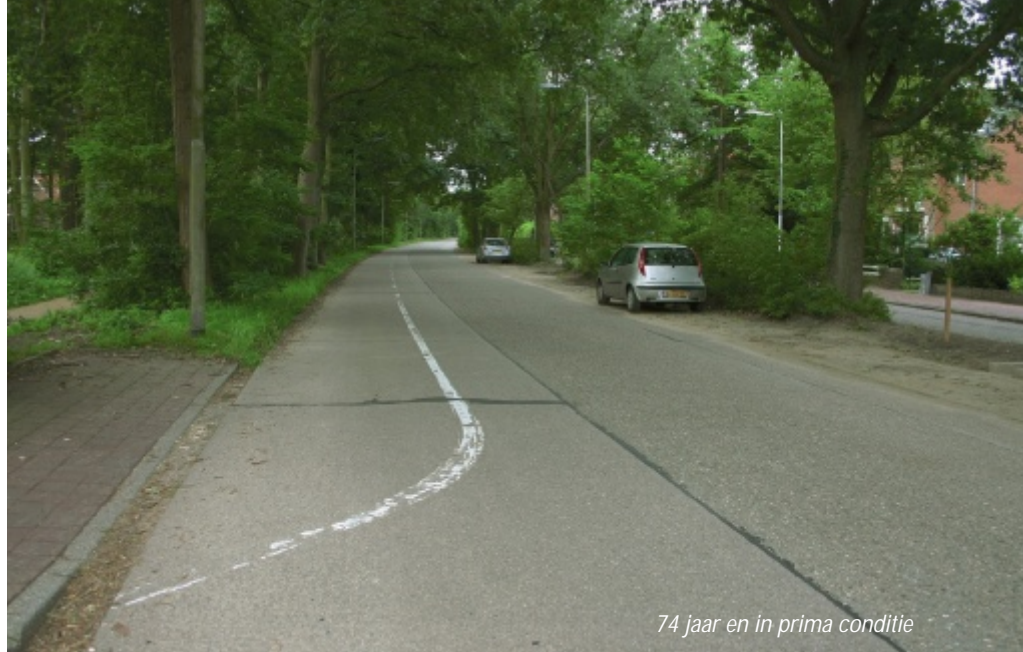
74 jaar en in prima conditie

De verharding van de rijbaan van de Willem de Zwijgerlaan in Velsen is in de jaren dertig gerealiseerd in opdracht van de N.V. Kenemer Exploitatie Maatschappij, eigenares van gronden in het aangrenzende villapark. Het wegdek bestaat over een lengte van bijna 800 meter uit twee rijbanen die gemaakt zijn van getrild beton, een voor die tijd tamelijk uniek procédé. De banen zijn elk drie meter breed, waarbij aan de middelste rijbaan – ter aanduiding van de inhaalstrook – een kleurstof is toegevoegd om het onderscheid aan te geven. De weg is bedoeld voor doorgaand verkeer als gebiedontsluitingsweg.

De dikte van de betonweg is ter plaatse later opgemeten en is 22 cm. In 74 jaar is er weinig onderhoud aan gepleegd. De enige verwennerij voor de weg stamt uit 1999 toen de voegen zijn gevuld met een bitumineuze voegvulling (Biguma). Verder is -voor zover de gemeente Velsen kan nagaan - geen onderhoud gepleegd. Dat geeft aan dat betonwegen zeer duurzaam zijn. Om een verkeersplateau aan te leggen is alleen ter hoogte van de kruising met de Anna van Burenlaan de betonverharding verwijderd.

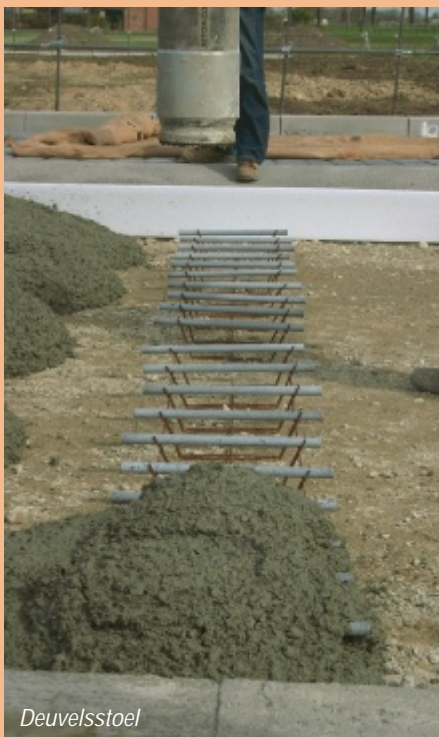
Deuvelstoel

Deuvels kunnen bij machinale uitvoering door de slipformpaver op de juiste hoogte worden ingetrild of op zogenoemde deuvelstoelen worden geplaatst.

Een deuvel is een gladde, ronde stalen staaf, die volledig is omhuld door kunststof of een coating en die ter plaatse van dwarsvoegen wordt aangebracht in het midden van de dikte van de betonverharding.

Deuvels zorgen voor krachtoverbrenging tussen de platen onder verkeersbelastingen. Door de omhulling hecht de deuvel niet aan het beton. Hierdoor zijn bewegingen in de lengterichting van de staaf mogelijk: de verharding kan dus krimpen en uitzetten. Horizontale bewegingen in de dwarsrichting en verticale bewegingen van platen ten opzichte van elkaar worden door de deuvels verhinderd.

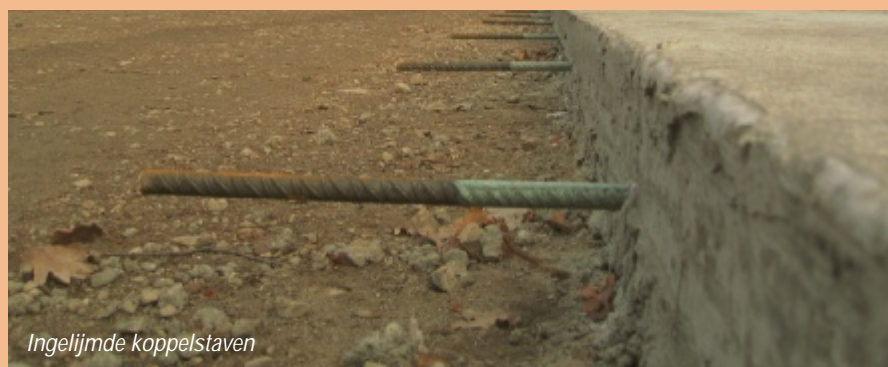
Ingelijmde koppelstaven

op 1/3 van de dikte aangebracht. Koppelstaven kunnen bij aanleg van meerdere rijstroken in één werkgang machinaal worden ingetrild. Bij later aan te sluiten stroken worden de koppelstaven veelal ingeboord en verlijmd. De keuze van de diameter, staalkwaliteit, dikte en onderlinge afstand van deuvels en koppelstaven is onderdeel van het totale ontwerp van de betonverharding. Hierbij spelen factoren zoals de zwaarte van wielbelastingen, verhardingsdikte en sterkteklasse van het beton een rol. Deuvels en koppelstaven moeten voldoen aan de eisen voor staalkwaliteit conform NEN 6008:1991/A1:1997

Een koppelstaaf is een staaf van geprofileerd betonstaal, die in een betonverharding ter plaatse van langsvoegen wordt aangebracht. Koppelstaven worden in betonverhardingen aangebracht om uiteendrijven van de platen, bijvoorbeeld door temperatuurvariaties, te voorkomen. De geprofileerde staven zijn hechtend aangebracht en verbinden zo de platen in de betonverharding en brengen trekkrachten over. Het midden van de staaf, ter plaatse van de langsvoeg zelf, is voorzien van een kunststofomhulling om corrosie tegen te gaan. Koppelstaven worden in de betonverharding
