Betonweg N260 na schuren 50 procent stroeiver

35 jaar na aanleg werd de Brabantse N260 van Gilze naar Alphen te glad. Na schuren is de stroefheid met bijna 50 procent toegenomen en voldoet de weg weer ruimschoots aan de gestelde normen.

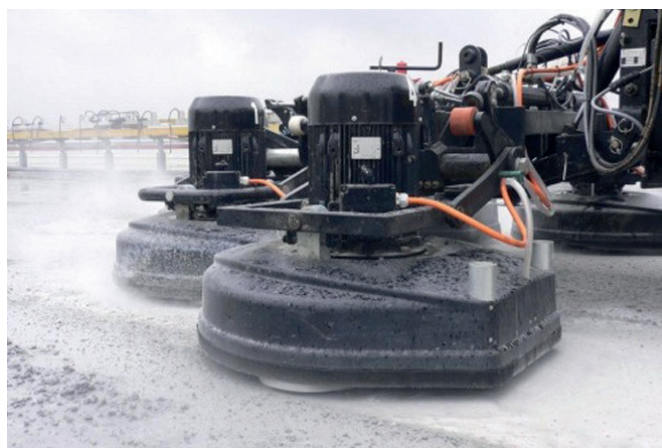
Unimog met vijf schuurkoppen

Speciaal voor grote oppervlakten heeft Van Gompel een frame met vijf schuurkoppen gebouwd aan de voorkant van een Unimog. Hiermee kan het bedrijf 4,16 m breed in één werkgang slijpen en schuren. De maximale capaciteit van deze machine is 5.000 m² per uur. Voor smallere wegdekken kunnen de buitenste schuurkoppen opgeklapt worden waardoor er een werkbreedte van 2,5 m overblijft. Hiermee is de machine ook bruikbaar op bijvoorbeeld fietspaden.

Doel van het schuren is het terugbrengen van textuur op de verharding door het opruwen van de steenslag. Aan de voorkant van de schuurkoppen zijn sproeiers bevestigd die het wegdek nat maken. Het water zorgt voor binding van het stof tijdens het schuren en koelt de beitels. Achter de Unimog rijdt een veeg/zuigwagen. Deze wagen sproeit onder hoge druk water op het beton en zuigt alle losse materialen op. Per m² wordt er ongeveer 1 kg steen en cement van de verharding verwijderd.
